**Anlage zur Strafanzeige beim Generalbundesanwalt**

**Bildmappe**

**angefertigt am 17. und 20. August 2013  
zur Dokumentation der Brandversuche  
durch den Brandsachverständigen  
Maksim Smirnou  
in Waterford / Irland**

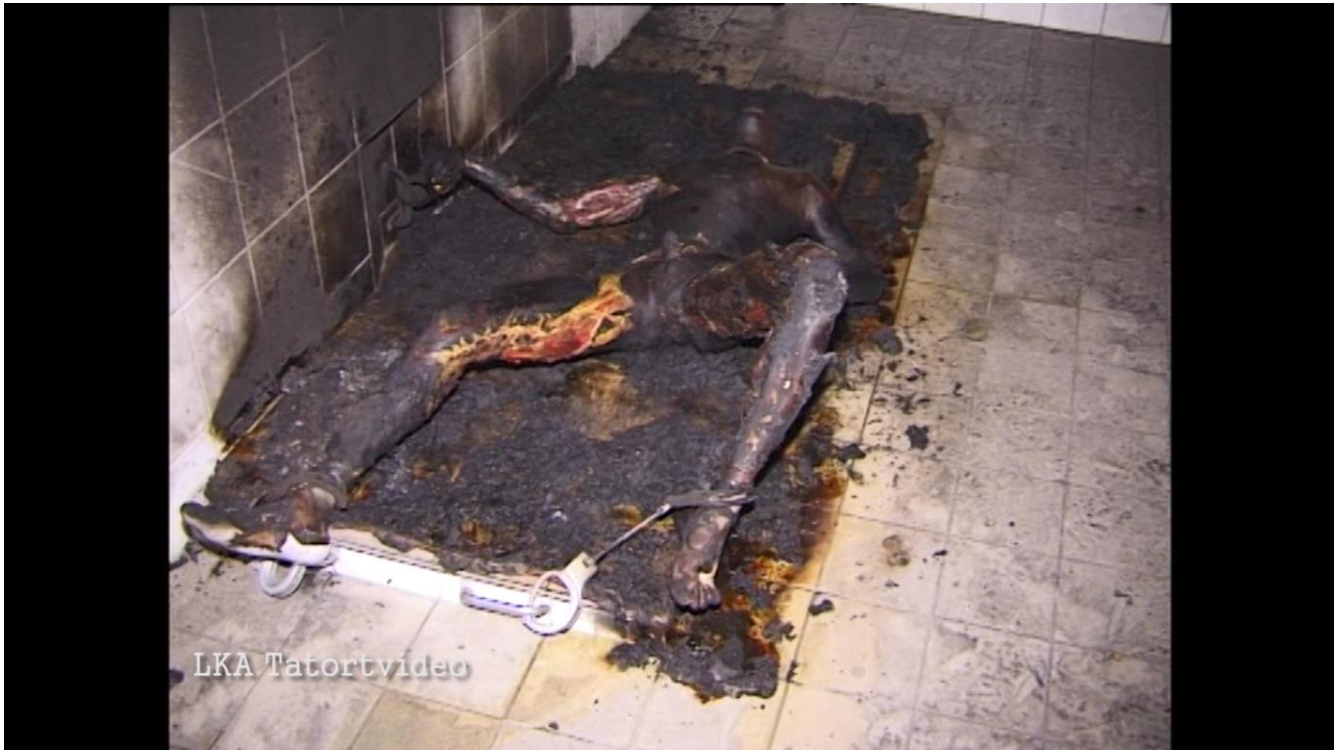
**Vorgefundenes Brandbild in der Zelle 5 des Dessauer Polizeireviers am 7.1.2005**

**Oury Jalloh war an jeweils an beiden Händen und Füßen auf eine schwer entflammbare Matratze mit Hand- und Fußfesseln fixiert worden.**

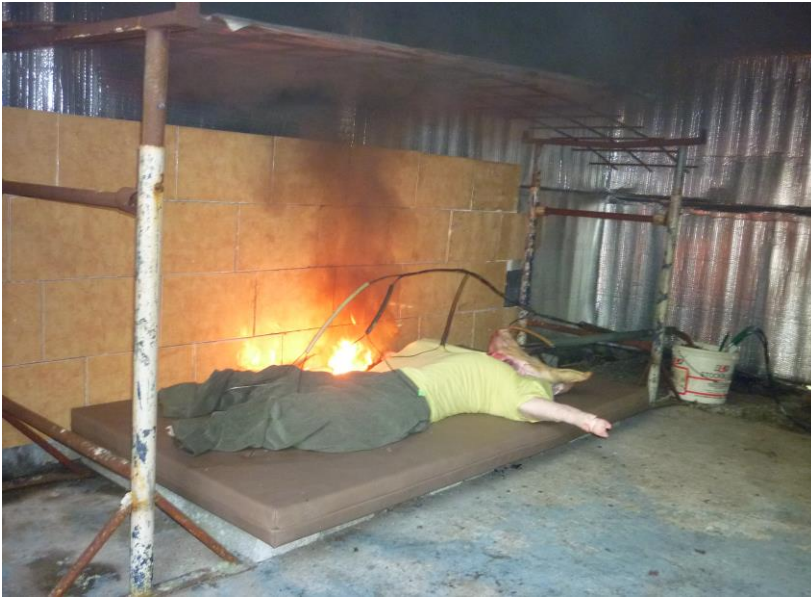
**Abbildung 1**

Das Brandverhalten einer PU-Schaummatratze in Einhüllung mit feuerfester PVC-Hülle entspricht einem Schwelbrand mit langsamer radialer Ausbreitung.

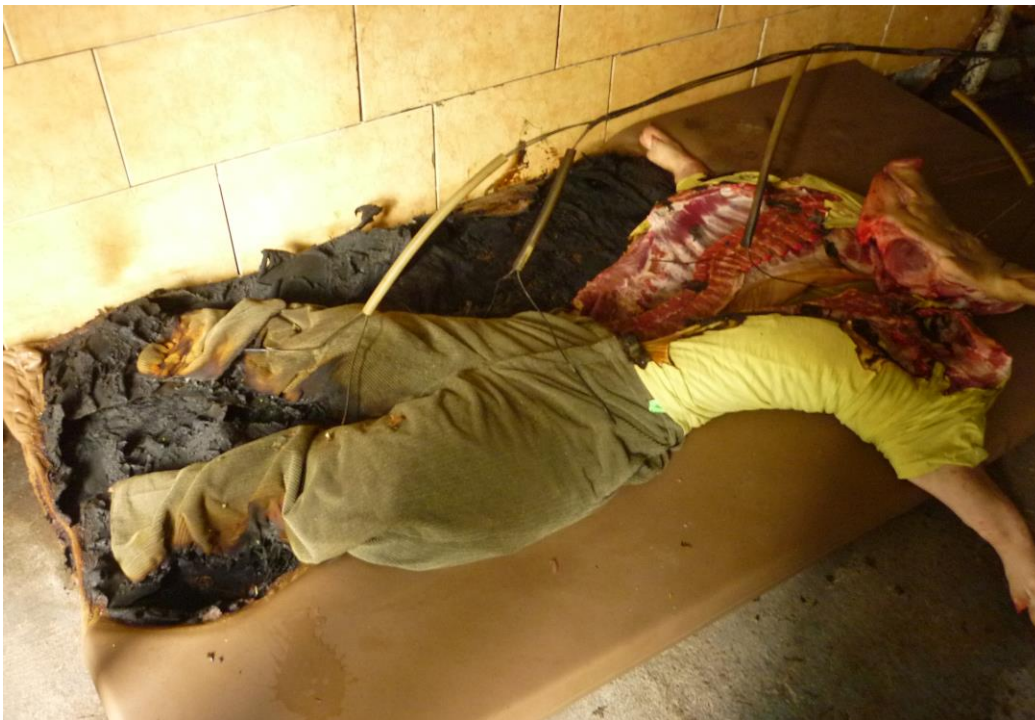
**Abbildung 2**

Verbrennung von Kleidungsstücken entsteht nur an Kontaktstellen derselben mit dem Schwelbrand an der Auflagefläche.

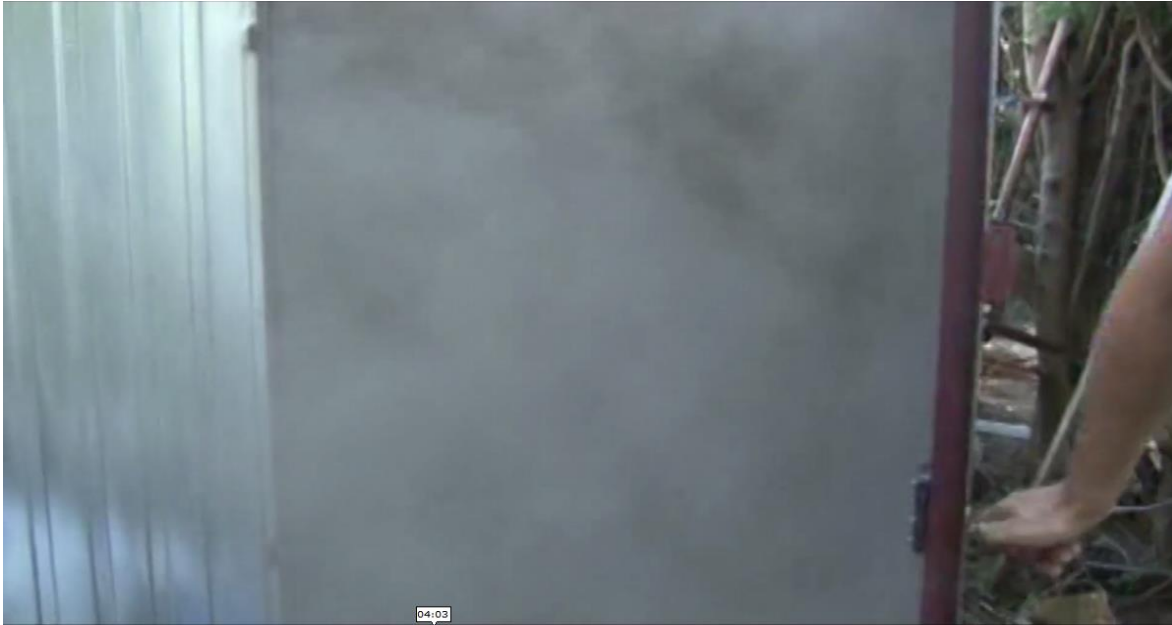
**Abbildung 3**

Der Schwelbrand ist durch eine weißliche Rauchbildung gekennzeichnet.

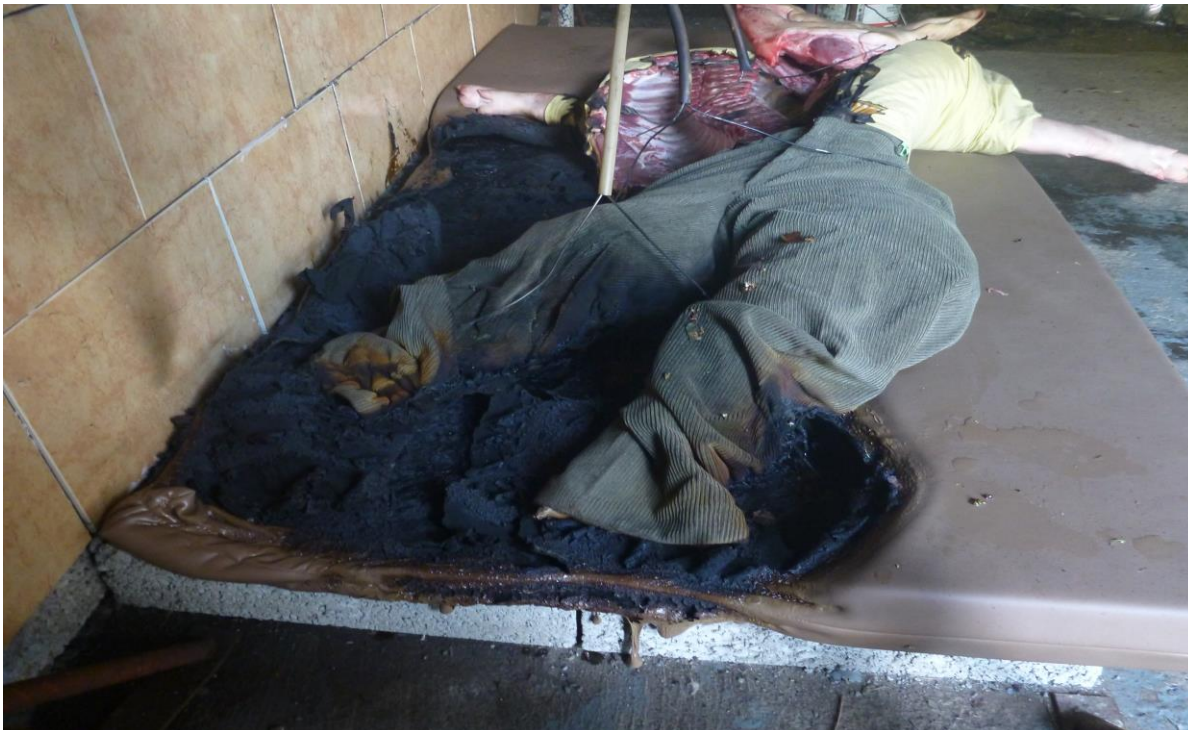
**Abbildung 4**

Es gibt lediglich farblose bzw. matte Rußablagerungen an den Kacheln.

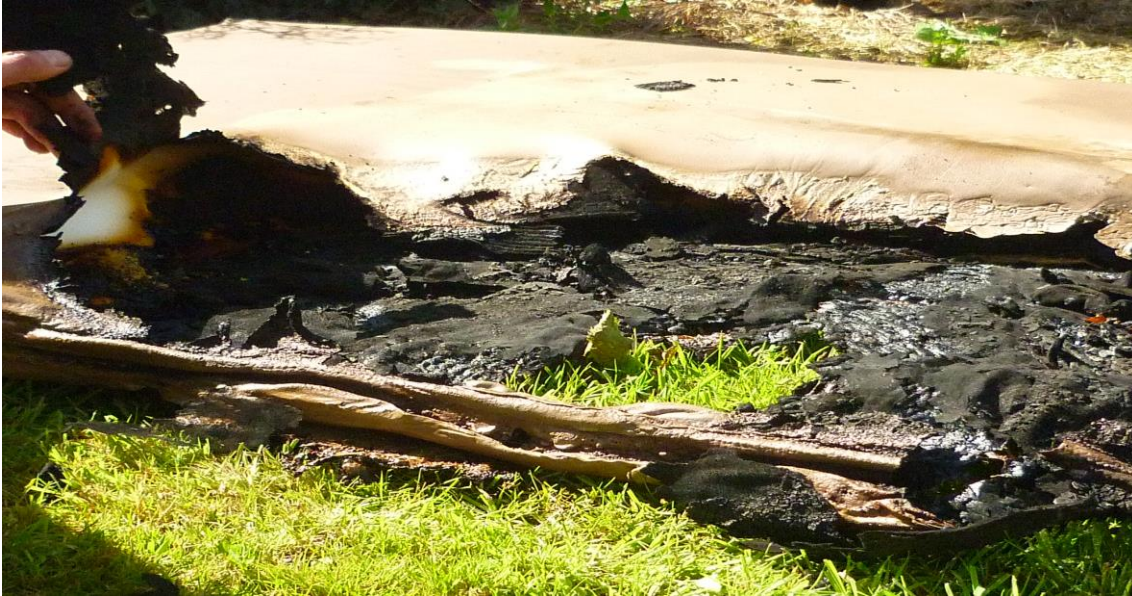
**Abbildung 5**

Die Verbrennungsrückstände der Matratze.

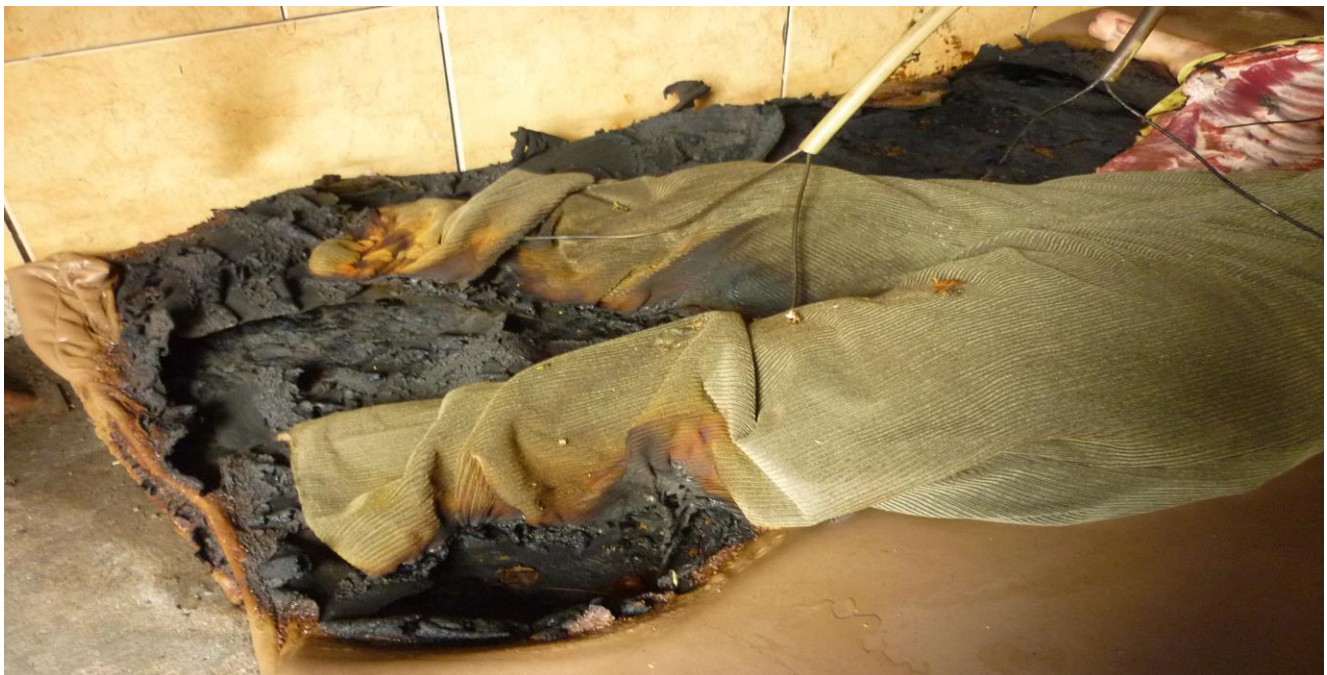
**Abbildung 6**

Materialdopplungen an Nähten und Ecken der PVC-Hülle bleiben größtenteils erhalten.

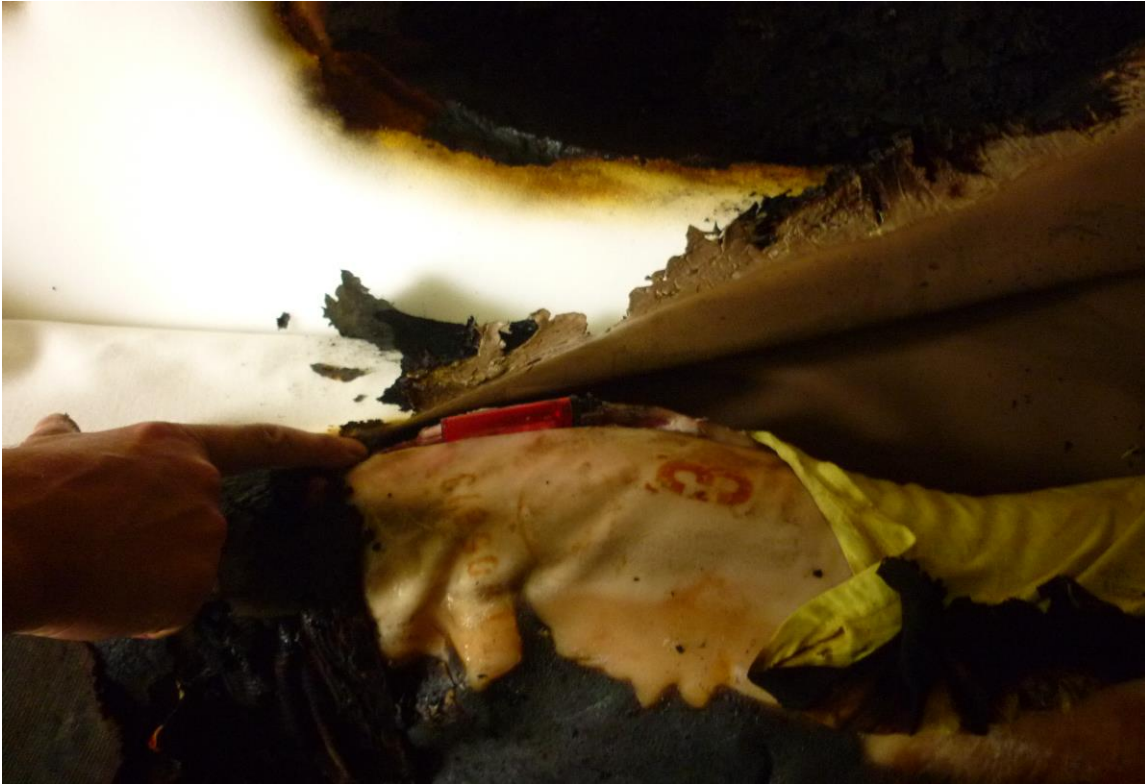
**Abbildung 7**

Ein unter den Schweinekadaver gelegtes Feuerzeug blieb strukturell unversehrt.

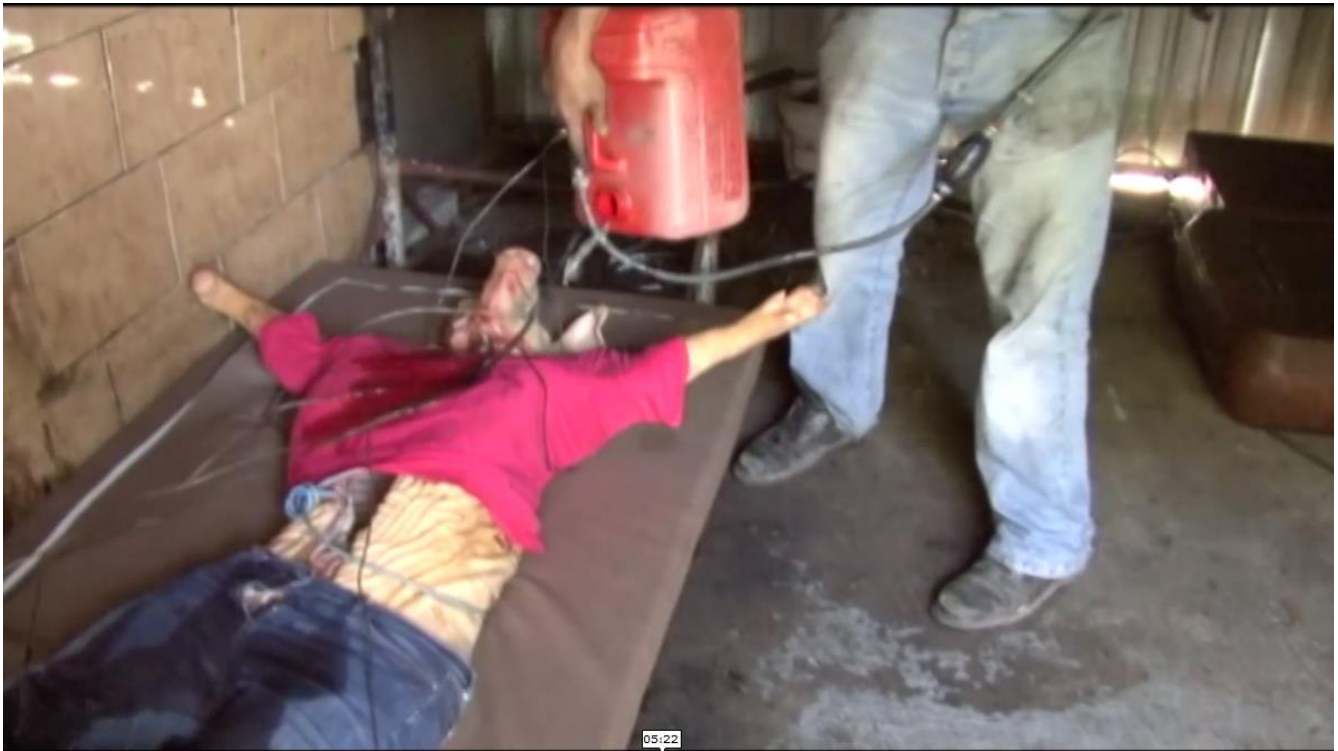
**Abbildung 8**

Großflächige Eröffnung der Matratzenoberseite und Einfüllung einer Teilmenge (ca. 1 l) Benzin.

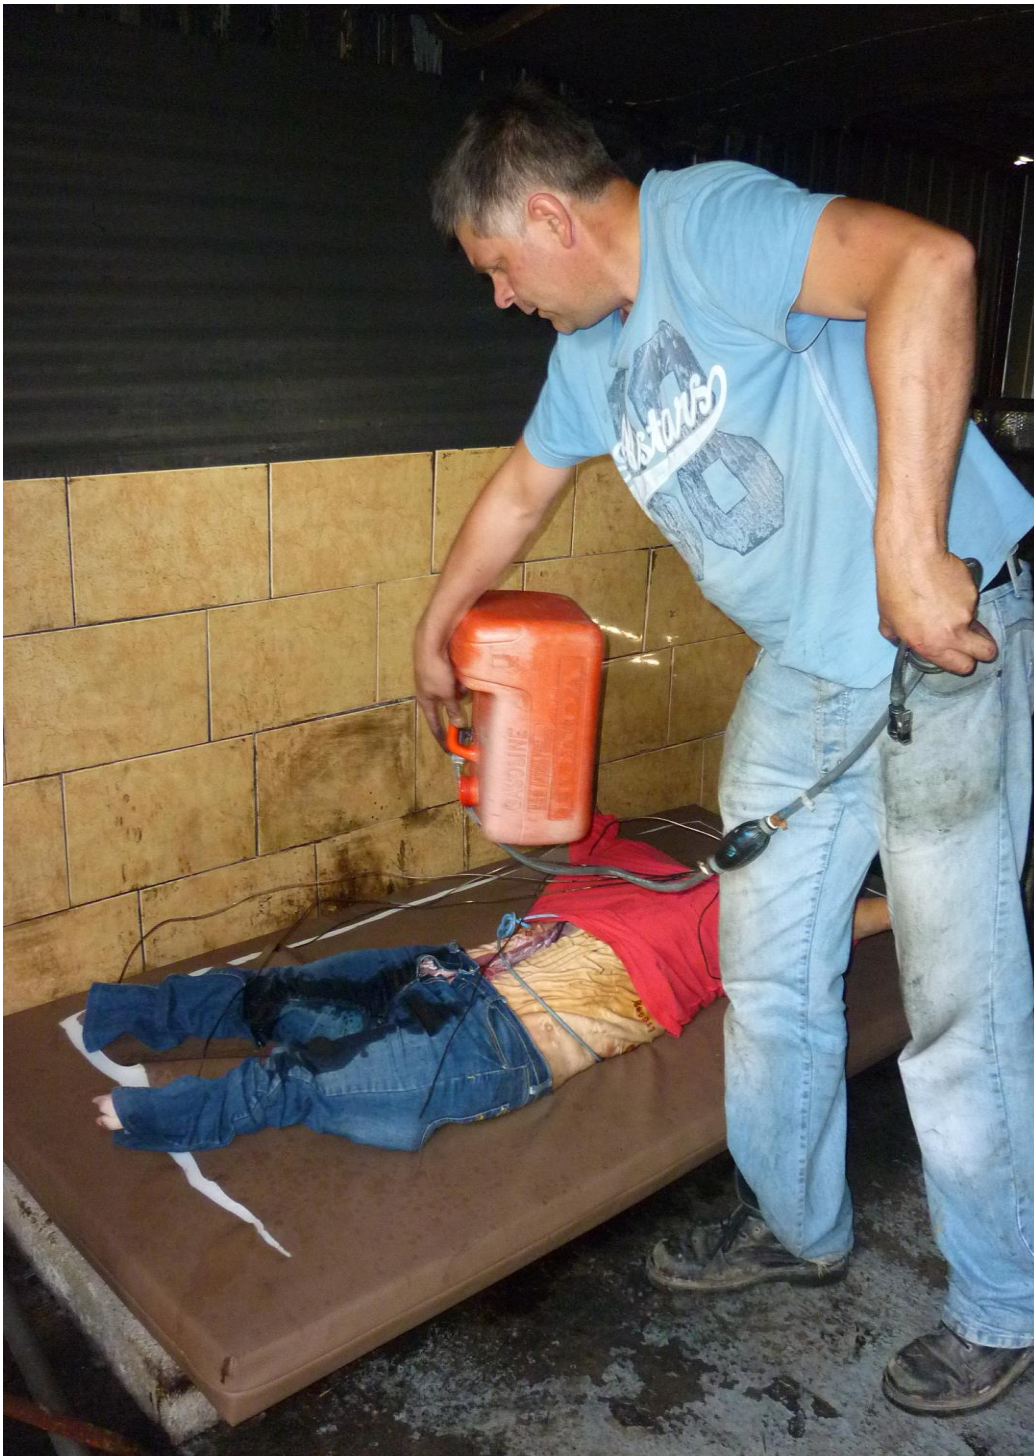
**Abbildung 9**

Rückschlagen der eröffneten Matratzenhülle und Auflage eines bekleideten Schweinekadavers mit Unterlegen eines Feuerzeuges. Ca. 1l Benzin wird über den Schweinekörper gegossen.

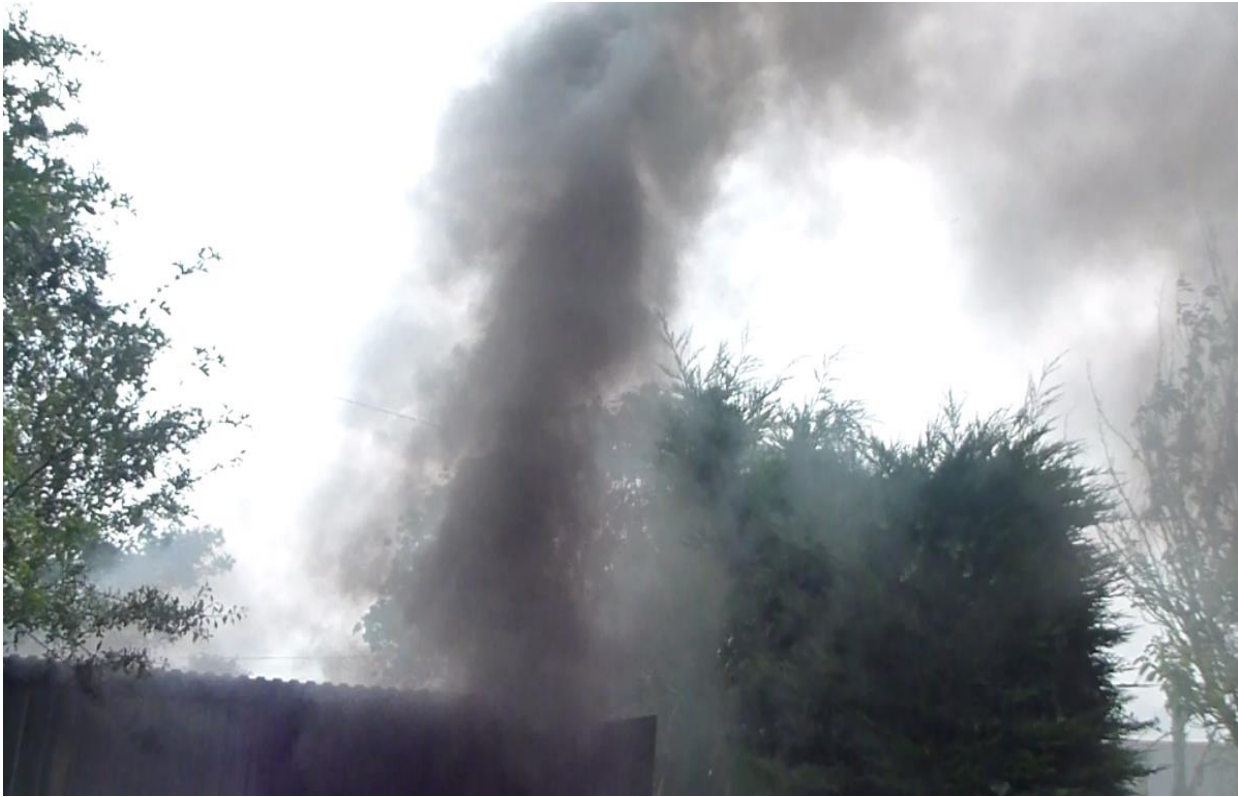
**Abbildung 10**

Entstehung dichten, schwarzen Rauches.

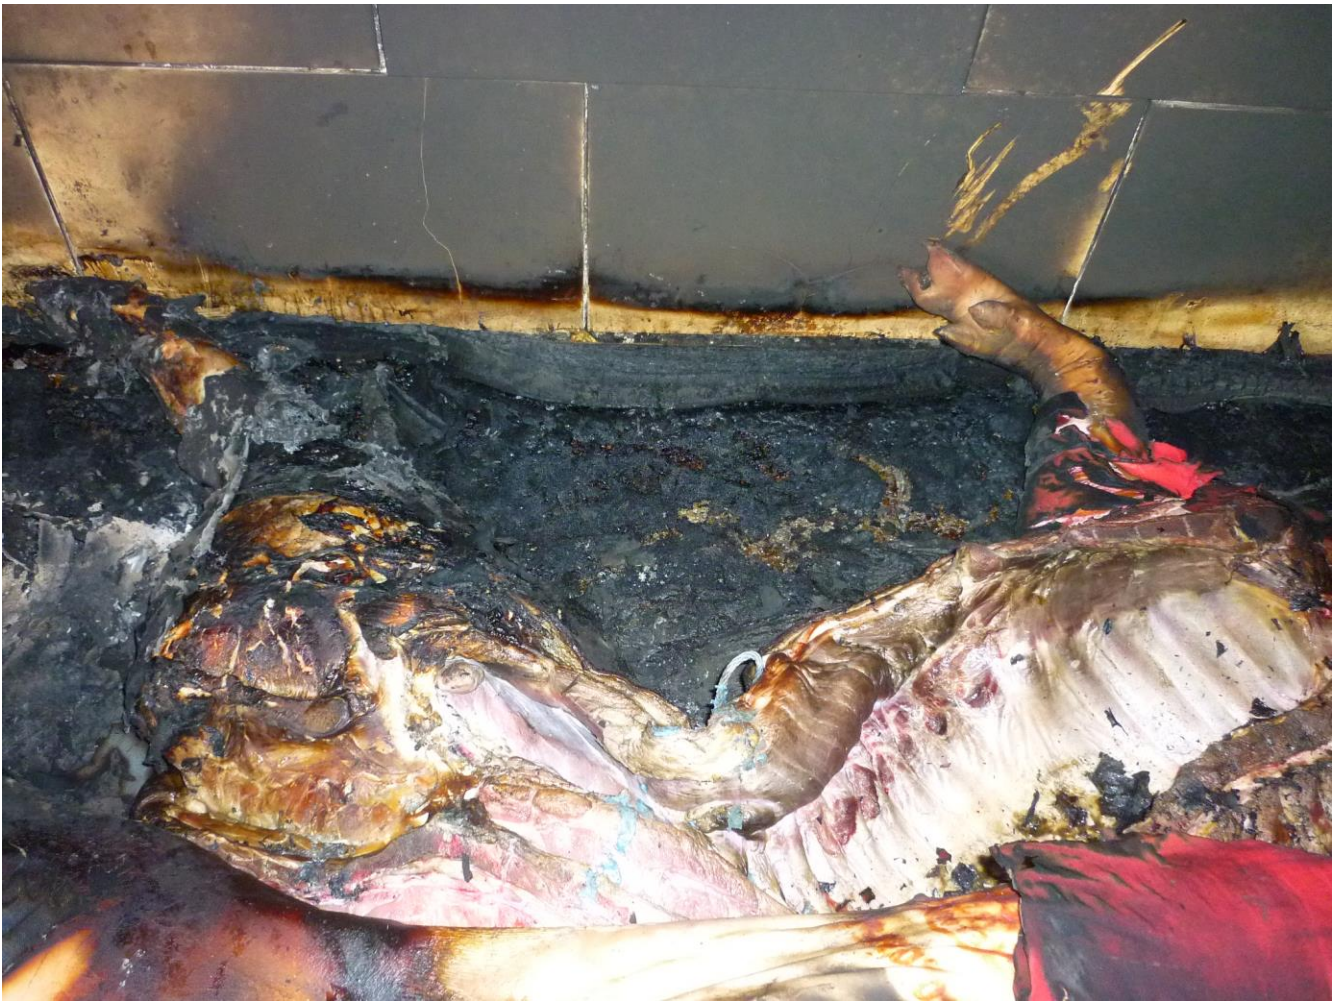
**Abbildung 11**

Reichlich schwarze Rußablagerungen auf den Fliesen sowie hitzebedingte Fliesenbrüche, wie sie auch in Zelle Nr. 5 vorgefunden wurden.

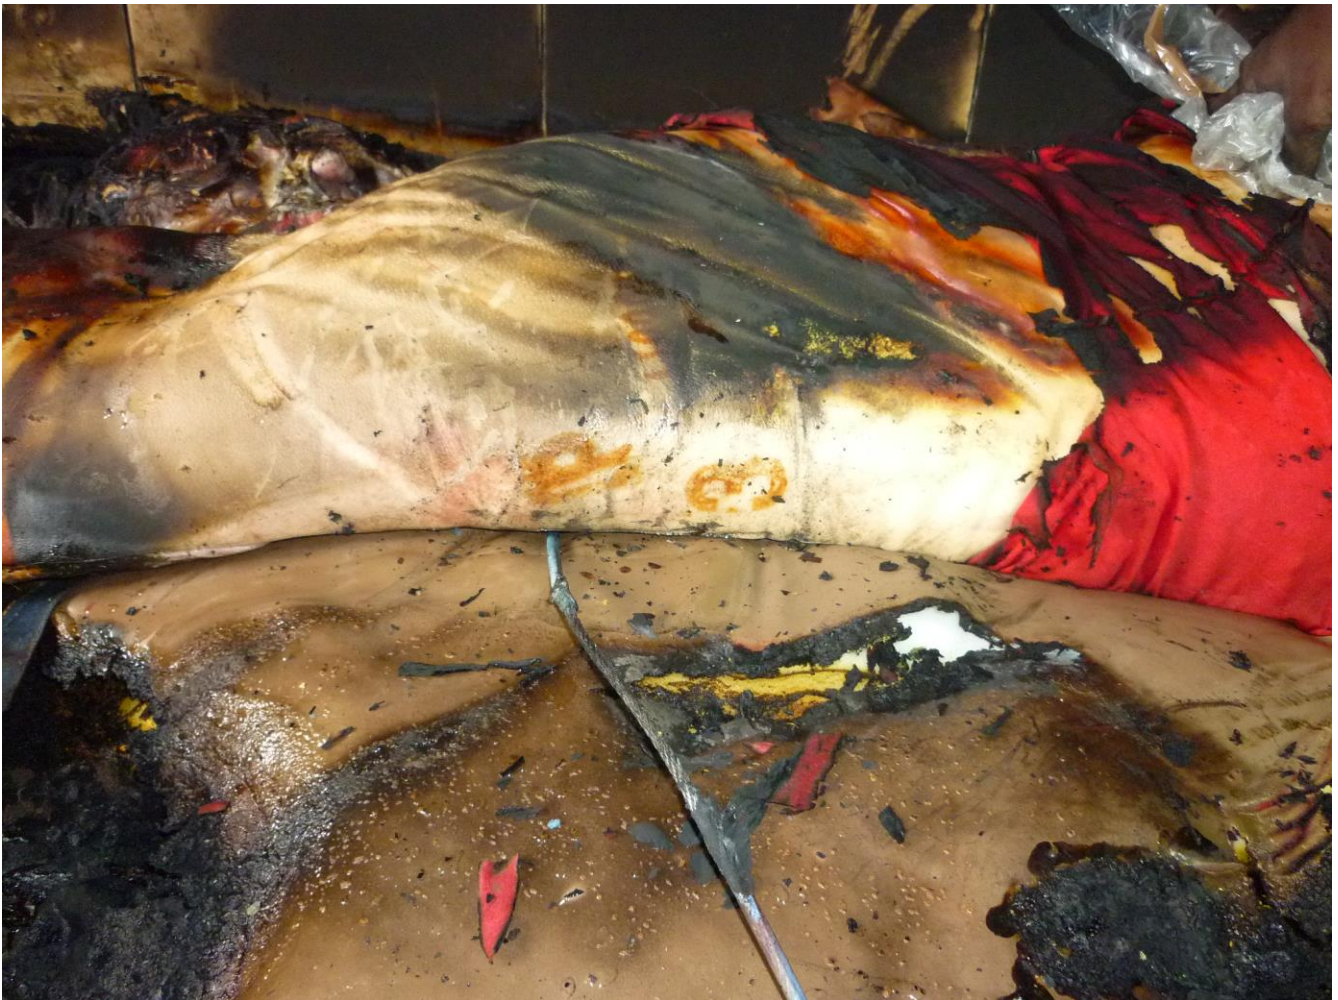
**Abbildung 12**

Durch den Auflagedruck des Schweinekadavers fand unterhalb des Rumpfes trotz eingebrachten Benzins keine Durchbrennung der Matratze statt.

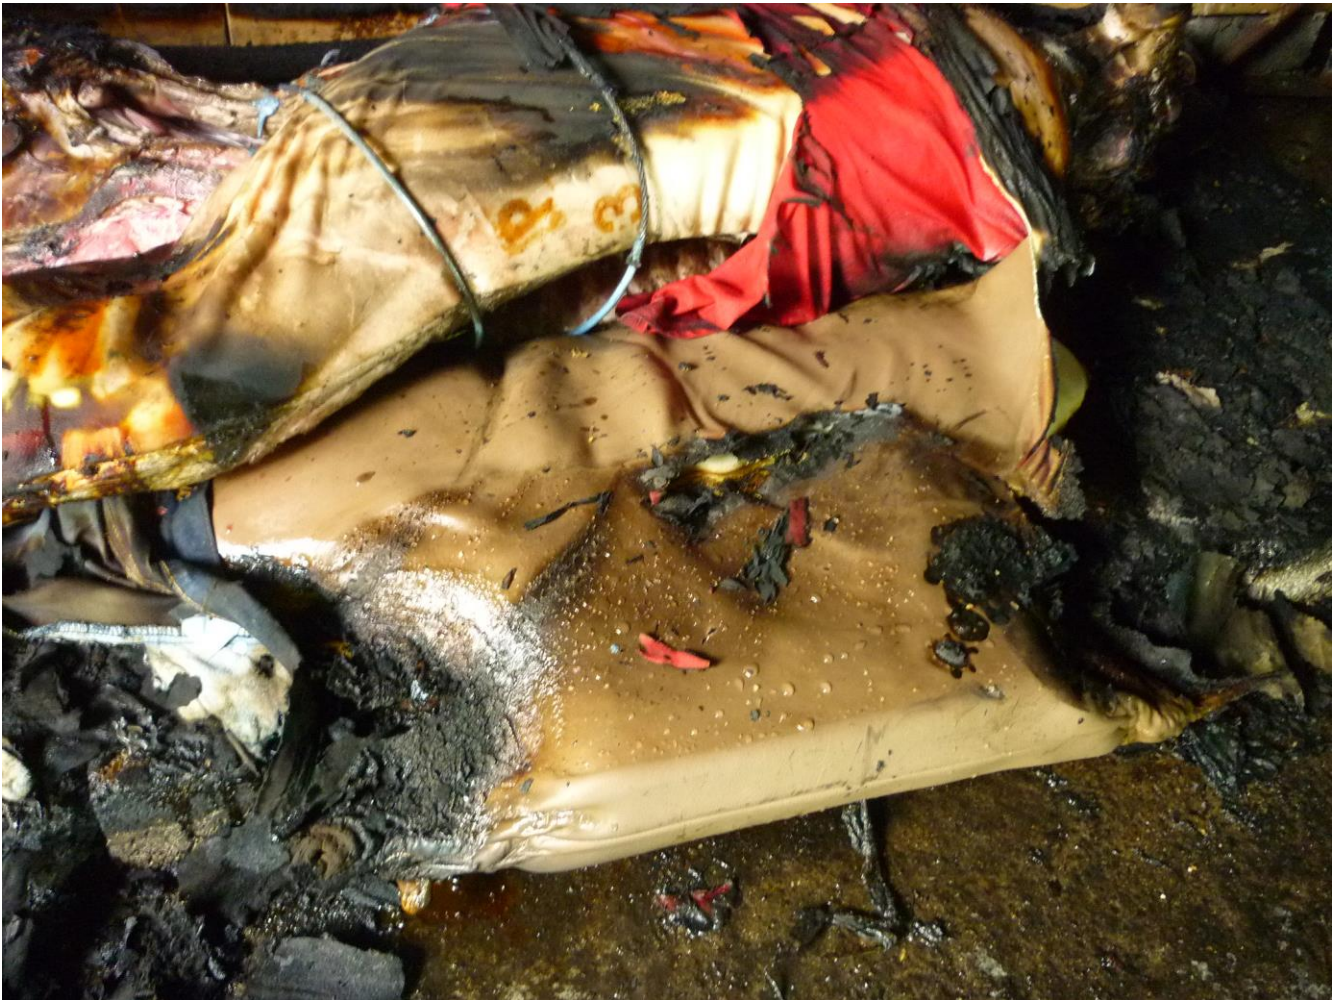
**Abbildung 13**

Der Matratzenteil links des Rumpfes (intakte Seite der Matratzenhülle) blieb unverbrannt.

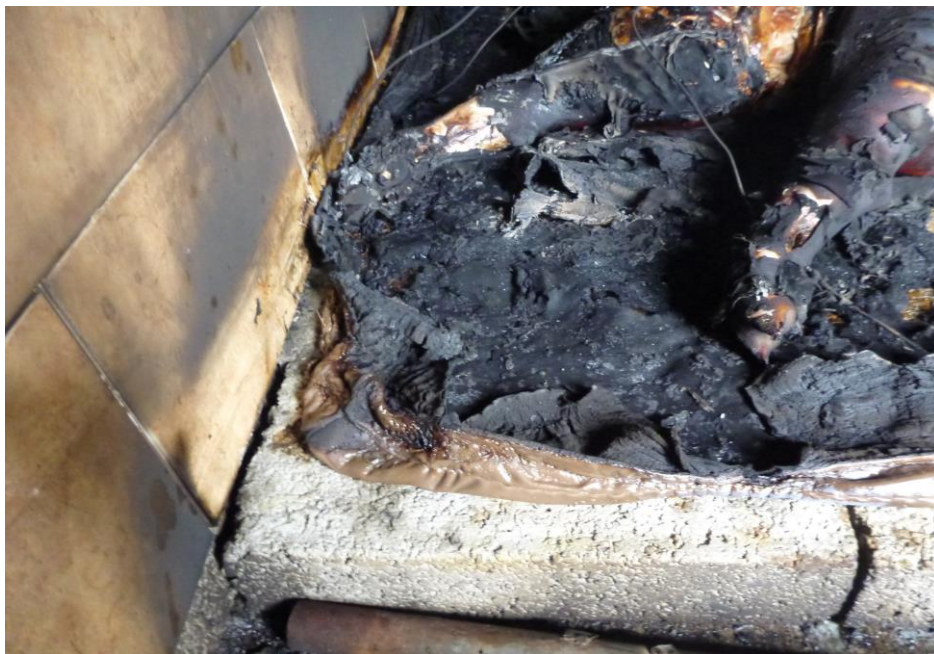
**Abbildung 15**

Nähte und Ecken der feuerfesten Matratzenhülle blieben größtenteils strukturell nachvollziehbar.

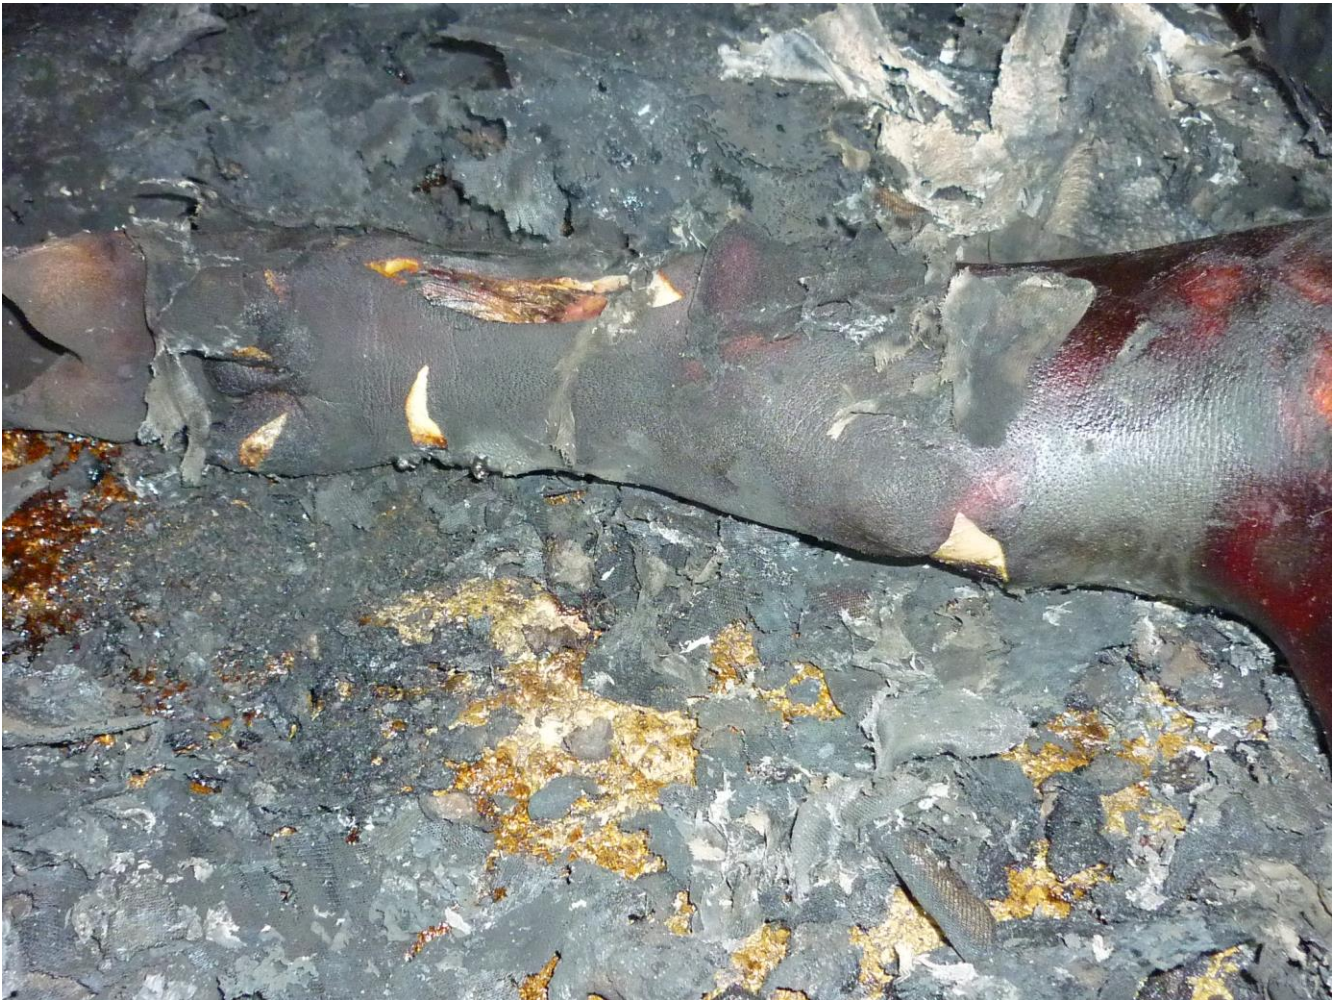
**Abbildung 16**

Teilweise vollständige Verbrennung der Matratze mit teilweise klein- und kleinstteiligen Brandrückständen, wobei noch immer eine Tendenz zur Entstehung von bereits oben beschriebenen Sinterungsschollen bestand – nur mit kleinerer Ausdehnung der Bruchstücke.

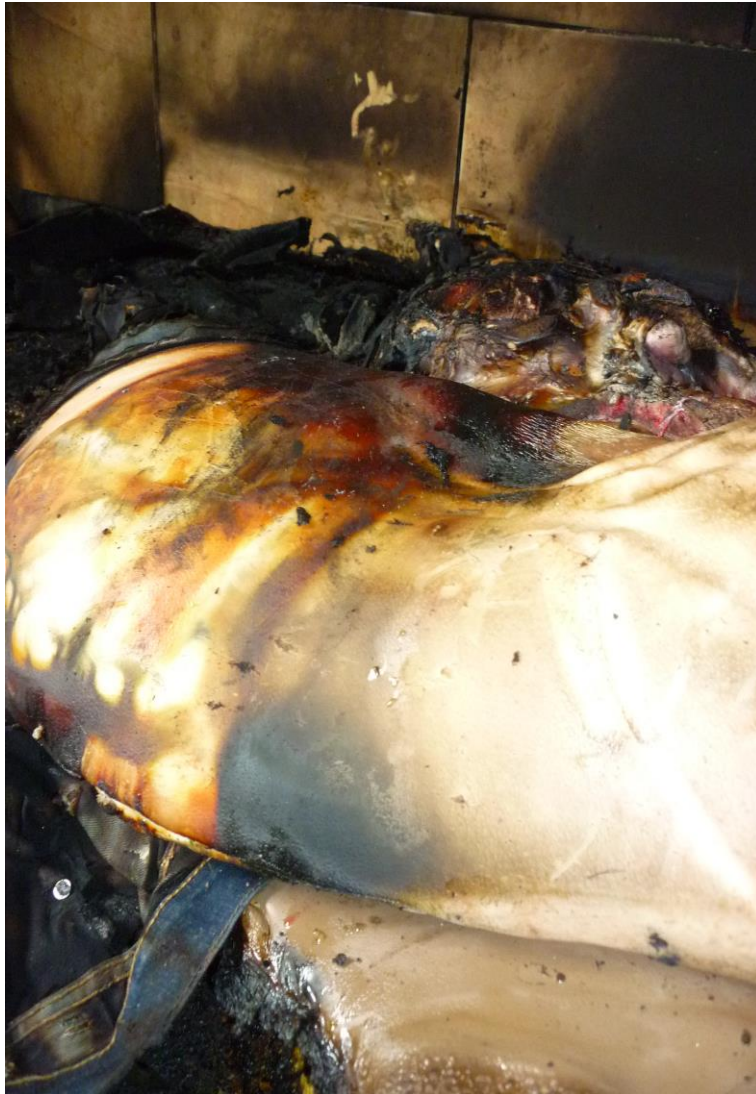
**Abbildung 17**

Teilweise Hautverkohlungen mit Rißbildungen. Ein Ausmaß der Hautverkohlung wie im Falle Oury Jallohs konnte insgesamt nicht reproduziert werden – insbesondere nach oben gerichtete Hautareale des Rumpfes und die Auflagefläche des Rumpfes auf der Matratze blieben weitestgehend intakt.

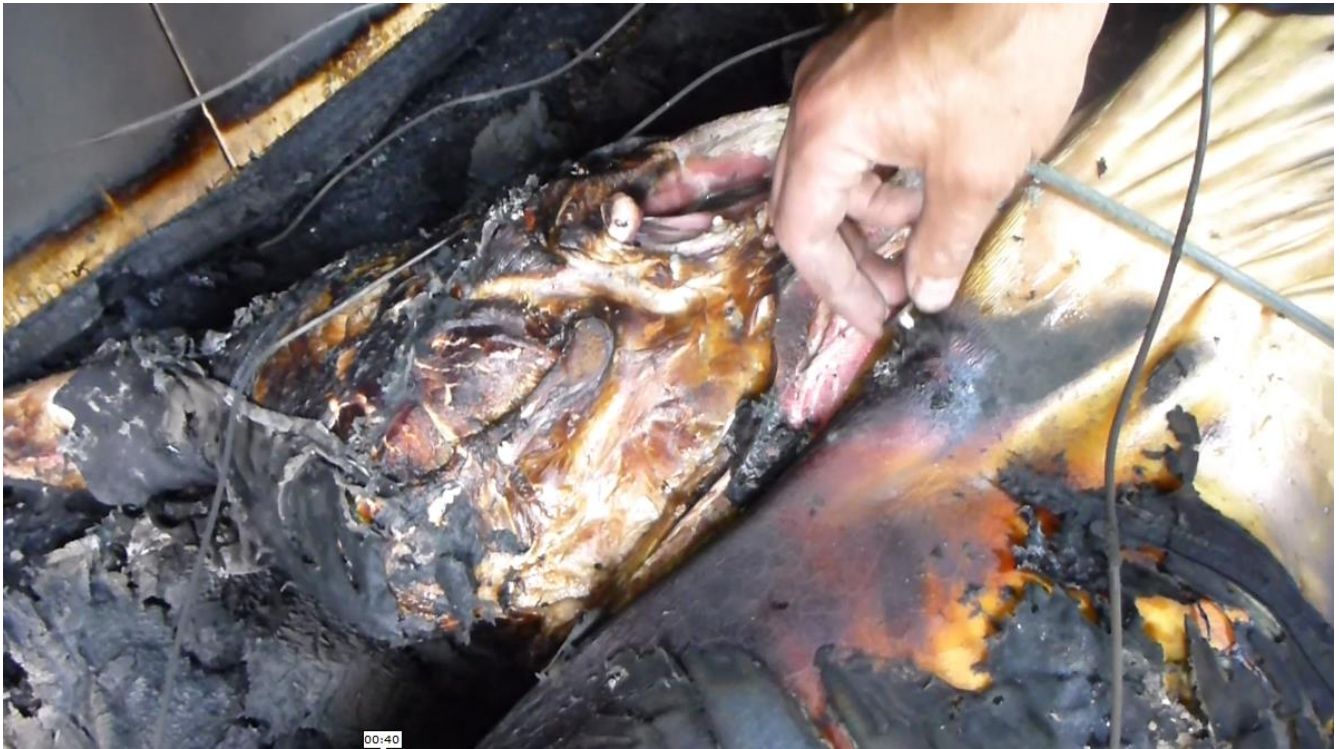
**Abbildung 18**

Einschmelzen des metallenen Hosenknopfes in die Haut des Schweinekadavers.

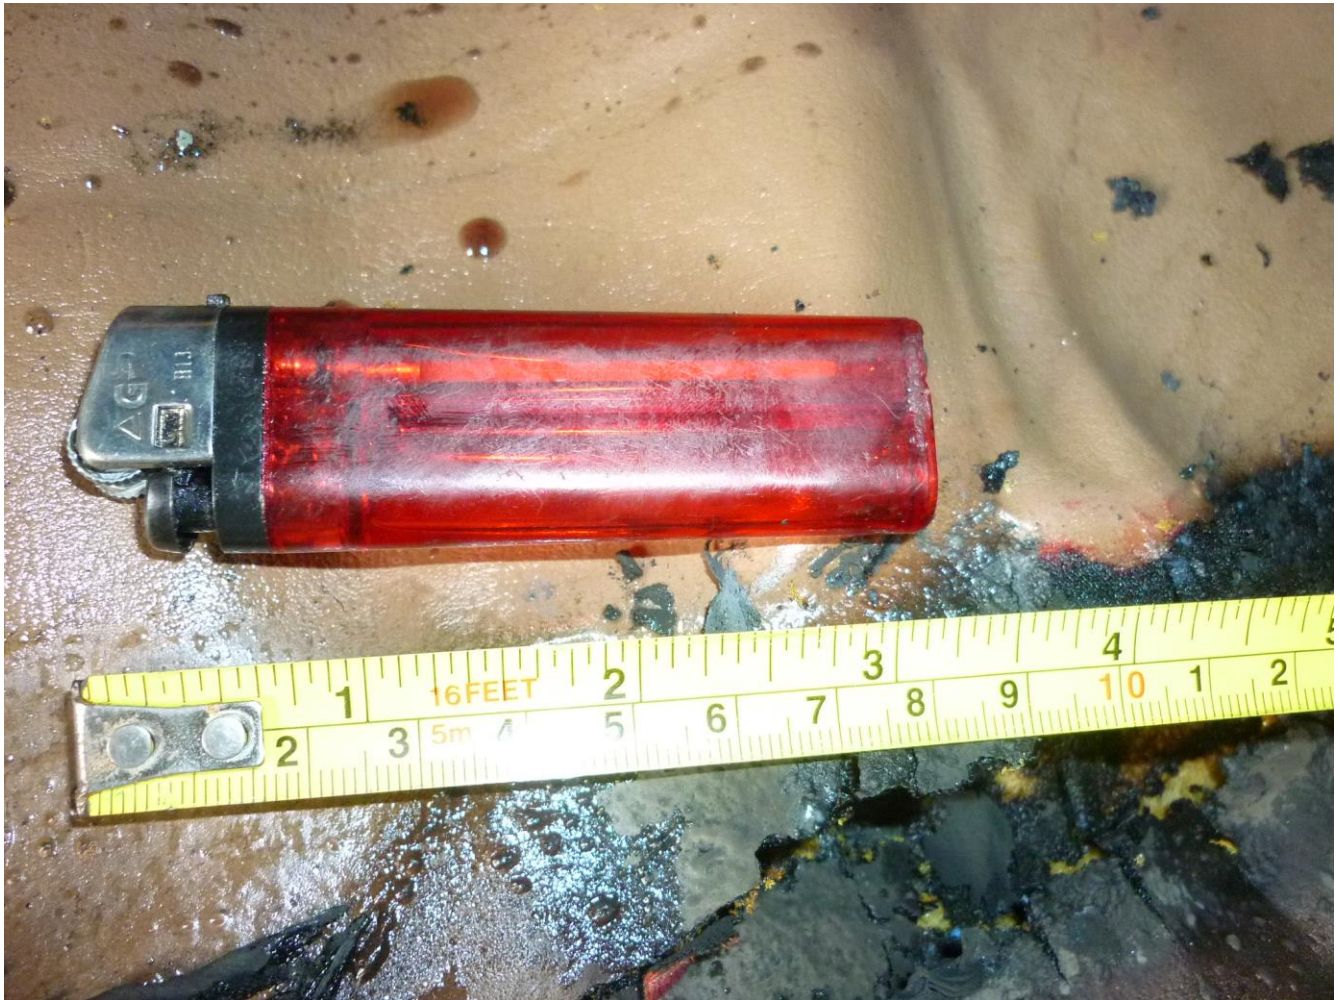
**Abbildung 19**

Das untergelegte Feuerzeug blieb strukturell vollständig intakt.

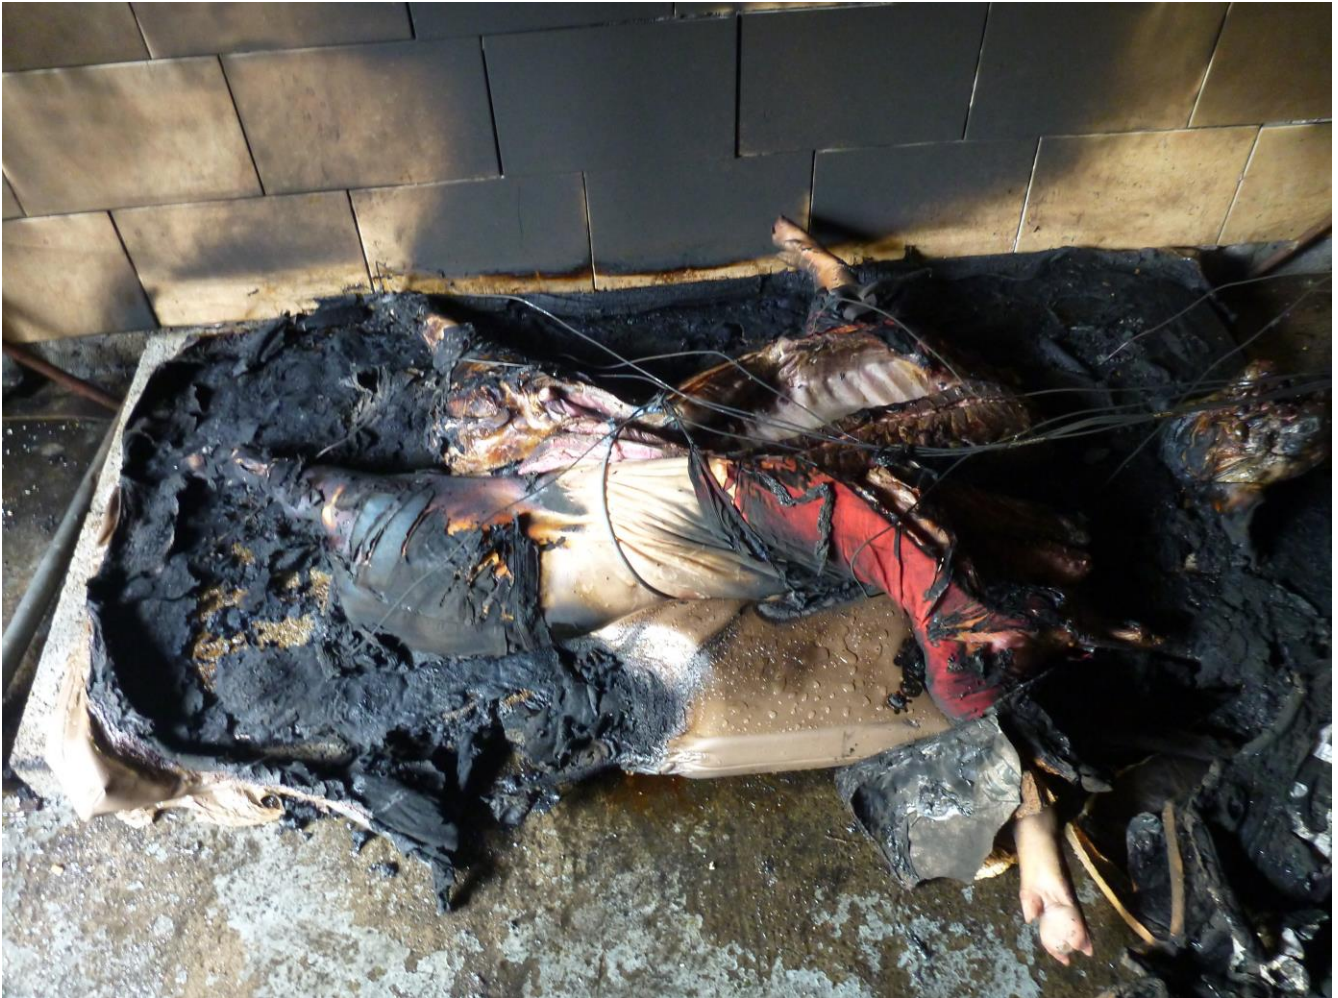
**Abbildung 20**

Resultat nach Brandversuch mit zwei Liter Benzin und Brenndauer von ca.30 Minuten. Das Brandbild aus der Zelle 5 konnte nicht erreicht werden.
